ТЕХНИЧЕСКА СПЕЦИФИКАЦИЯ

Предмет на настоящата обществена поръчка по реда на чл.18, ал.1, т.12 от ЗОП (публично състезание) е: “Ремонт на аварийно стълбище и възстановяване на стоманената конструкция на четирите колони от него към административната сграда в ТП на НОИ - Перник”.

КОНСТРУКТИВНА ЕКСПЕРТИЗА

Относно: Укрепване и ремонт на аварийно стълбище на сградата на ТП
на НОИ намираща се на адрес: град Перник, улица "Отец Паусий" №50.

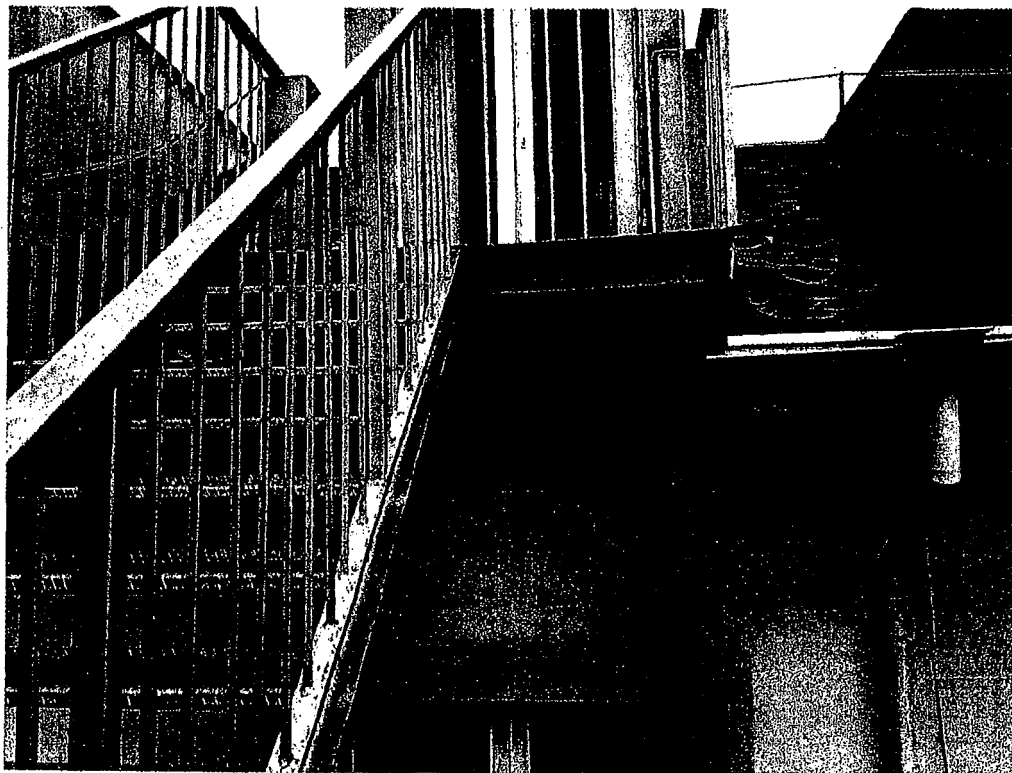
Снимка №8

- Стълбищната конструкция е решена без покривно покритие, тя е изложена директно на въздействието на атмосферните условия. В деня на огледа (27.11.2018г.) над град Перник се наблюдаваше слаб валеж от дъжд, като по цялата височината на колоните се забеляза оттичане на дъждовни води. Заваръчните шевове при възлите за снаждане на колоните не са изпълнени непрекъснати по целия периметър на опиране колона-колона и позволяват свободното навлизане на атмосферни води (дъждовни и такива от снеготопене) във вътрешността на затворените сечения. След просвредляване на отвори в колоните, в близост до опорите им, се установи напорно изтичане на вода. Приблизително определеното количество вода в отделните колони може да се приеме от 50l до 100l (воден стълб във вътрешността на колоната до 2,8m).

13. Да се изпълнят необходимите РСМР по саниране и възстановяване на антикорозионното покритие на съществуващата стоманена конструкция. Забавяне в отстраняването на забелязаните дефекти, които макар и с локален характер, в течение на времето ще доведе до по-съществени негативни ефекти за конструкцията. Да се извърши допълнително обследване на фундаментната конструкция, като при необходимост да се предприемат мерки за нейното усилване. Да се ограничат възможностите за наводняване на земната основа от атмосферните води от покрива на съседната сграда и прилежащия терен. В тази връзка следва водосточните тръби от покрива да се заустят надеждно към канализацията и да се подобри вертикалната планировка на прилежащия терен за отвеждане на повърхностните води далеч от фундаментите на стълбата и сградата.
